AVALIAÇÃO DO ELEMENTO INTERNO DE VESTIMENTAS DE PROTEÇÃO RADIOLÓGICA UTILIZADAS EM HEMODINÂMICA

Resumo: Este estudo teve como objetivo avaliar a integridade das vestimentas de proteção radiológica usadas por profissionais em hemodinâmica. A inspeção foi realizada através de varredura por fluoroscopia em 158 vestimentas de 7 serviços diferentes. Esta pesquisa foi motivada devido ao aumento sistemático no número de procedimentos radiológicos, bem como nos procedimentos intervencionistas. Estudos comprovam a relação da dose ocupacional em hemodinâmica com efeitos determinísticos como, por exemplo, catarata. Durante os procedimentos, os profissionais ocupacionalmente expostos utilizam vestimentas plumbíferas comprovadamente eficazes na redução de dose ocupacional. Entretanto, a integridade do elemento interno de proteção das vestimentas só pode ser mantida se estas forem acondicionadas corretamente em suportes adequados e não forem dobradas. De acordo com os resultados obtidos foi possível identificar que 12% das vestimentas de proteção radiológica avaliadas nesta pesquisa foram consideradas não conforme por apresentar falhas na estrutura do elemento interno de proteção. Vestimentas r

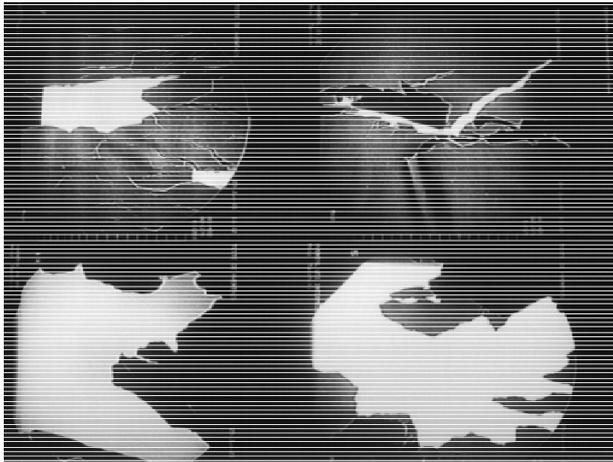
Algumas descontinuidades no elemento de proteção interno das vestimentas estão ilustradas na Figura 2.

Figura 2 – Imagem ilustrativa das falhas na integridade do elemento de proteção identificadas durante a pesquisa. Essas imagens são de quatro vestimentas distintas visualizadas no monitor do equipamento de Hemodinâmica (os autores).

O método utilizado nesse estudo mostrou-se efetivo para a avaliação das vestimentas de proteção radiológica. Devido ao poder de absorção de radiação do elemento interno de proteção das vestimentas, as falhas de continuidade mesmo que pequenas são facilmente identificadas. O índice médio de não conformidade foi de 12%, os aventais plumbíferos tiveram a 28% de reprovação. Esses índices indicam que uma grande parcela de profissionais é exposta a radiação pensando estar protegidas pelas VPRs. Recomenda-se que as vestimentas sejam acondicionadas em suporte adequado e não sejam dobradas. Deve ser realizada verificação periódica por fluoroscopia da integridade do seu elemento interno de proteção e as VPRs que apresentarem rasgos, rachaduras e/ou furos devem ser retiradas imediatamente de uso.
