AVALIAÇÃO DO ELEMENTO INTERNO DE VESTIMENTAS DE PROTEÇÃO RADIOLÓGICA UTILIZADAS EM HEMODINÂMICA

Resumo: Este estudo teve como objetivo avaliar a integridade das vestimentas de proteção radiológica usadas por profissionais em hemodinâmica. A inspeção foi realizada através de varredura por fluoroscopia em 158 vestimentas de 7 serviços diferentes. Esta pesquisa foi motivada devido ao aumento sistemático no número de procedimentos radiológicos, bem como nos procedimentos intervencionistas. Estudos comprovam a relação da dose ocupacional em hemodinâmica com efeitos determinísticos como, por exemplo, catarata. Durante os procedimentos, os profissionais ocupacionalmente expostos utilizam vestimentas plumbíferas comprovadamente eficazes na redução de dose ocupacional. Entretanto, a integridade do elemento interno de proteção das vestimentas só pode ser mantida se estas forem acondicionadas corretamente em suportes adequados e não forem dobradas. De acordo com os resultados obtidos foi possível identificar que 12% das vestimentas de proteção radiológica avaliadas nesta pesquisa foram consideradas não conforme por apresentar falhas na estrutura do elemento interno de proteção. Vestimentas r

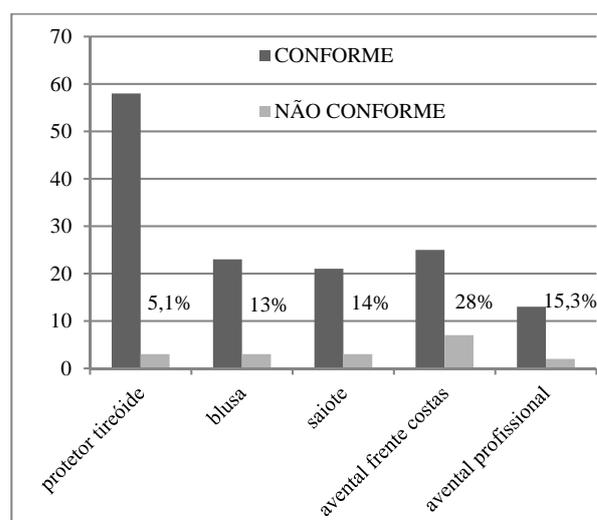
Considerando o total da amostra, em média 12% das vestimentas avaliadas foram consideradas como não conforme. Os protetores de tireoide apresentaram índice de reprovação de 5,1%, as vestimentas tipo blusa foram reprovadas em 13% dos casos, as vestimentas tipo saiotê tiveram 14% de não conformidade, os aventais tipo frente e costas tiveram índice de reprovação de 28% e os aventais profissionais com proteção apenas frontal foram reprovados em 15,3% das avaliações. A maioria das vestimentas apresentou o elemento interno de proteção totalmente íntegro ou com dobras que não causam falha de continuidade e foram consideradas conforme. O gráfico da Figura 1 demonstra os índices de não conformidade em comparação com o número total de vestimentas de proteção radiológica.

Figura 1- Porcentagem de não conformidade das vestimentas de proteção radiológica.
